**B-Plan Industriegebiet Spreewalddreieck Süd
Lübbenau, Landkreis Oberspreewald-Lausitz**

Bericht zur Altlastensituation

IFG-Projekt-Nr.: I-061-03-23

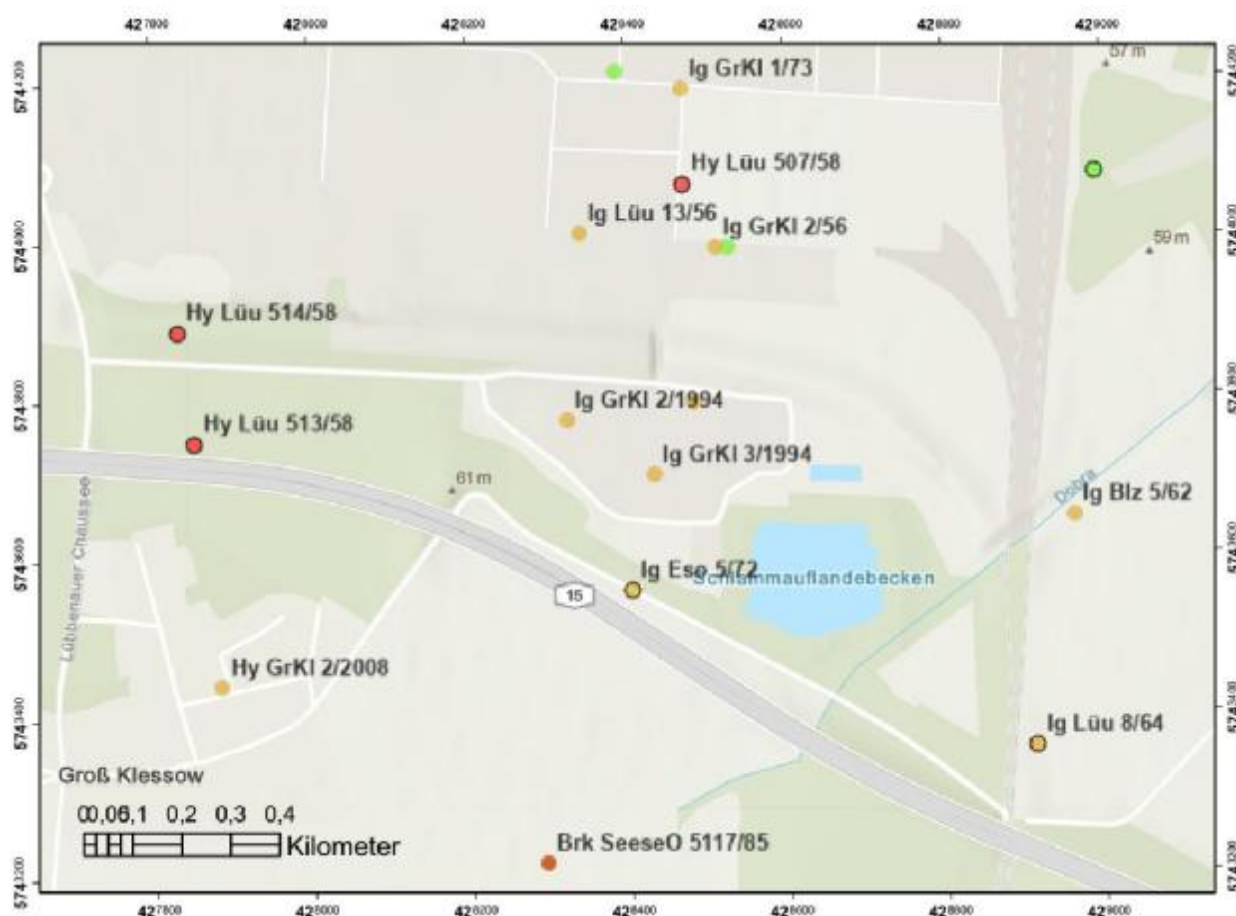
Abbildung 1: Bohrpunktkarte des LBGR aus /13/

Die Bohrpunktekarte des Landes Brandenburg verzeichnet im Untersuchungsgebiet drei Bohrungen, für die die Schichteninformationen frei verfügbar sind (Abbildung 1). Zwei Bohrungen wurden im westlichen Bereich des Untersuchungsgebietes abgeteuft (HY LÜU 513/58 und 514/58) und eine im Süden unmittelbar an der Autobahn (Ig Eso 5/72). Für zwei weitere Bohrungen im unmittelbaren Umfeld des Plangebietes stehen ebenfalls Bohrdaten zur Verfügung: eine Bohrung nördlich des Untersuchungsgebietes (HY LÜU 507/58) und eine östlich (Ig LÜU 8/64). Mit Ausnahme der im Nordwesten abgeteuften Bohrung HY LÜU 514/58 wurden oberflächennah an allen Bohrpunkten Fein- und Mittelsande angetroffen, die bis mindestens 5 m u. GOK (51,30 m NHN, Endbohrteufe der Bohrung Ig Eso 5/72) reichen, im Südwesten und nördlich des Plangebietes bis 9,5 m (48,0 m NHN, HY LÜU 513/58) bzw. bis 13,3 m (41,1 m NHN, HY LÜU 507/58).

(Anmerkung: nur für die schwarz umrandeten Bohrpunkte stehen Schichtdaten zur Verfügung)

Im Nordwesten des Plangebietes (Hy LÜÜ 514/58) stehen bis 14,2 m u. GOK (42,3 m NHN) hingegen ausschließlich bindige Böden (Lehm, Schluff, Geschiebemergel) an. Fein- und Mittelsande folgen darunter im Wechsel mit weiteren, teils mächtigen Lagen aus Geschiebelehm und Schluff.
